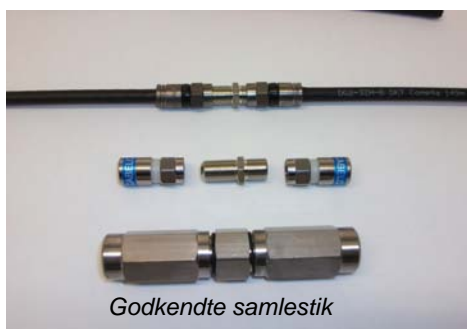
Her er to typer antennestik. Antennestikket til højre er den mest benyttede, men kan ikke længere benyttes, det er ikke HF tæt. Typen til venstre er HF tæt og godkendt. Huset er støbt aluminium

Til venstre et godkendt stik og til højre et meget brugt, men rigtig dårligt stik

Plastik vinkelstikket har være meget anvendt på det antennekabel der forbinder TV'et med antennedåsen, og for at gøre det rigtig skidt, så sidder der plastik vinkelstik i begge ender. Andre årsager kan være dårlige samlinger og splittere.

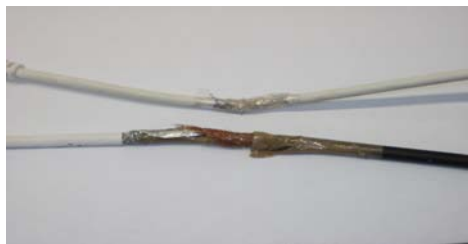
Ikke godkendte samlestik

Til venstre ses godkendte samlemuffer, og til højre ikke godkendte

Billedet til højre viser eksempler på hvordan det absolut ikke skal se ud

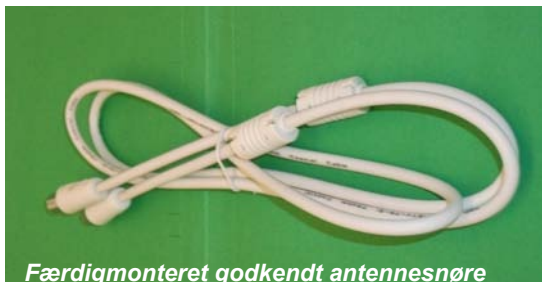
Færdigmonteret godkendt antennesnøre

Det er også af stor vigtighed, at det øvrige materiel i installationen er en godkendt type. Mange DVD afspillere, tuner-bokse og harddisk optagere bliver leveret med en færdig monteret ledning af meget ringe kvalitet. Brug en type der er dobbeltskærmet eller som den på billedet til venstre med ferritkerne. De to hvide "klumper" midt på ledningen er ferritkernen.

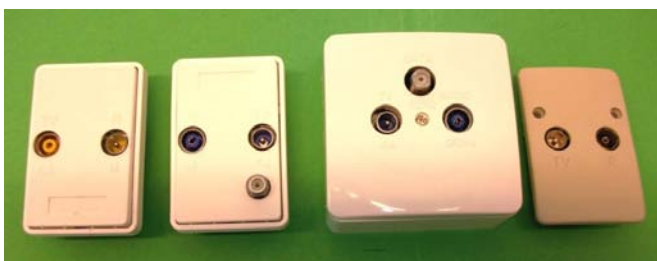
Antennestikdåsen i væggen skal naturligvis også være HF tæt. Her er vist 3 forskellige som ser meget ens ud, men ved nærmere eftersyn kan man, når man vender dem om på bagsiden se forskellen. Stikdåsen helt til højre mangler metalkappen der skal beskytte mod indstråling

Vægstikdåser, den længst til højre er ikke godkendt

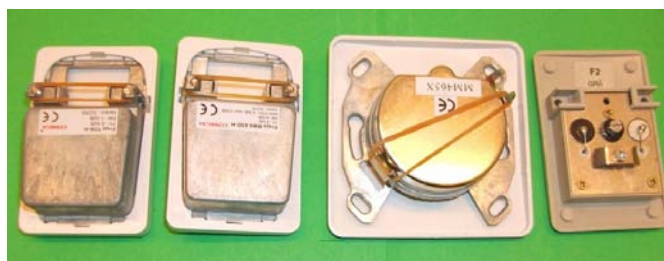
Vægstikdåser, den længst til højre er ikke godkendt

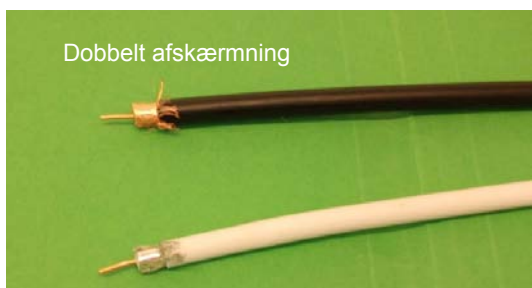
Mange byggemarkeder sælger enkeltskærmede kabler, kablerne skal være dobbeltskærmede hvilket vil sige, at der både er en folieskærm og en "kobberstrømpe" under den yderste plastkappe. Se billedet herunder.

Dobbelt afskærmning

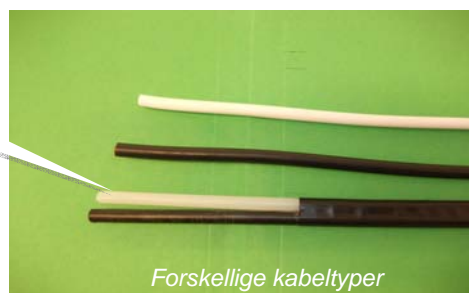
Kabler med grå og hvid plaskkappe må kun benyttes Indendørs. De sorte kabler er beregnet til nedgravning. Bemærk, at det nederste kabel er af den type der har et tomt rør ved siden af coax-kablet, det beregnet til, at man på et senere tidspunkt "blæse" en fiber igennem røret

Tomt rør

Forskellige kabeltyper

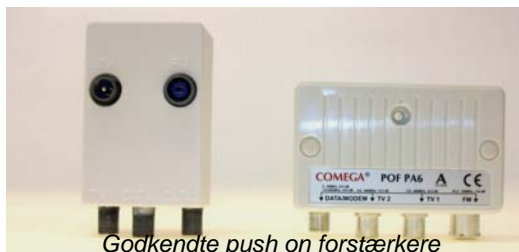
Godkendte push on forstærkere

Herunder er vist to godkendte forstærkere, billedet til venstre, og billedet til højre ikke godkendte forstærkere

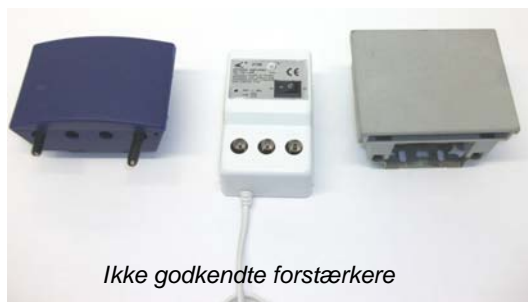
Ikke godkendte forstærkere

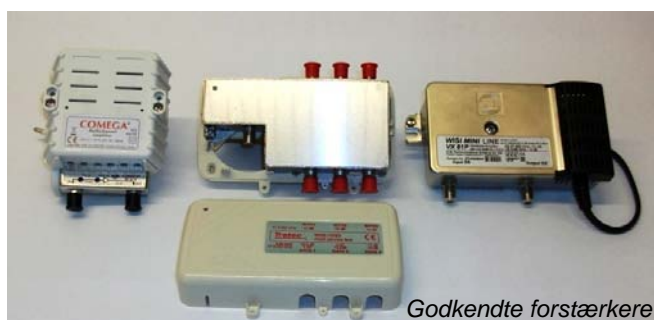
Godkendte forstærkere

Det bedste resultat får man ved, at udføre installationen med forstærkere og fordelere der benytter F-connectorer. F-connectorerne skal spændes med en nøgle. (Se billederne af F-connectorer nederst på siden)

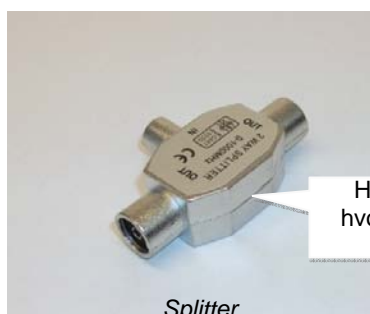
Splitter

Disse er som oftest udført af 2 halvdele. Som man kan se på billedet til højre, efterlader sammensætningen en lille sprække mellem de to halvdele. Denne sprække er endnu en årsag til utæthed.

Her er en sprække hvorfor denne splitter ikke er HF-tæt

Splitteren skal være udført i ét hus, eventuelt loddet sammen

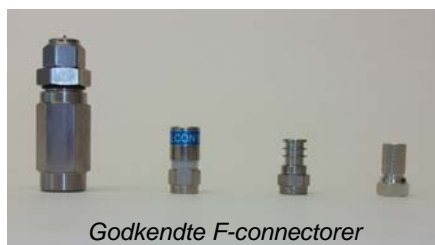
Godkendte F-connectorer

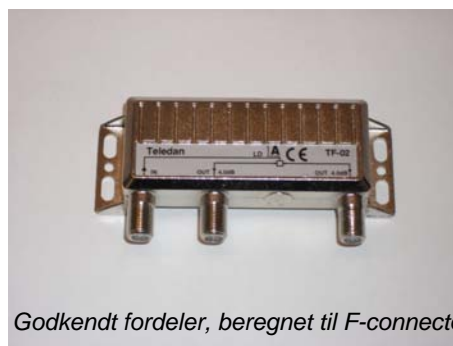
Godkendt fordeler, beregnet til F-connectorer
